# 改善箇所説明図①

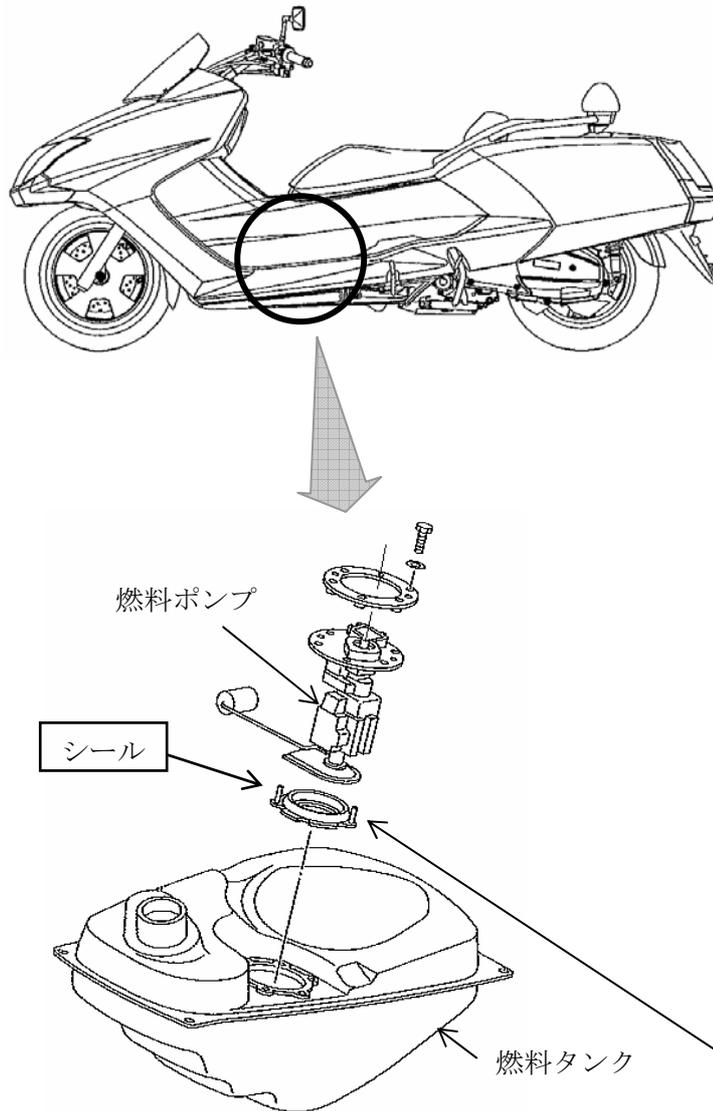
燃料タンクにおいて、燃料ポンプ取付部のシールの材質が不適切なため、オゾン劣化により当該シールに亀裂が生じるものがある。そのため、そのまま使用を続けると、亀裂が進行し、最悪の場合、燃料満タン時にポンプ取付部から燃料が漏れるおそれがある。

改善の内容：全車両、燃料ポンプ取付部のシールを対策品と交換する。（ニトリル系からフッ素系に変更する。）

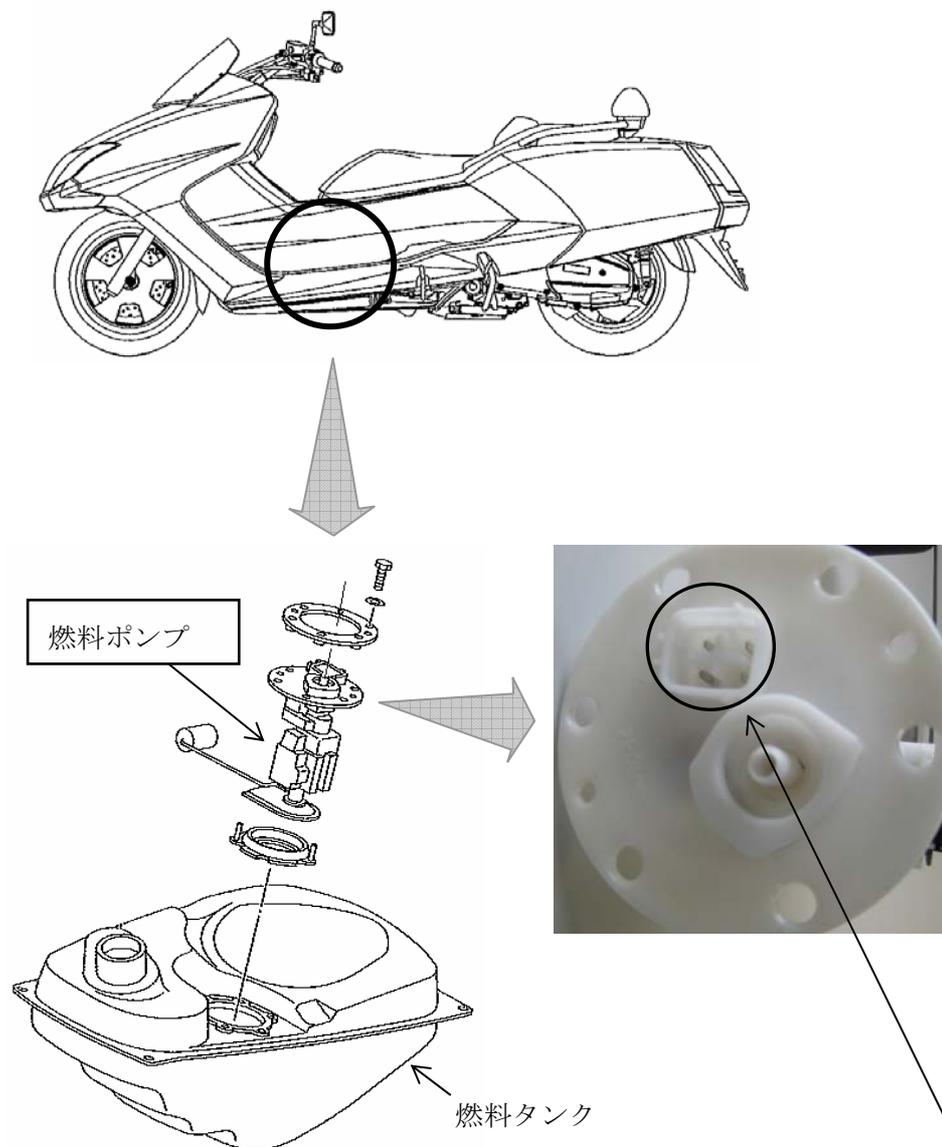
## 改善箇所説明図②

燃料タンクにおいて、燃料ポンプに至る電気配線の防水性が不適切なため、電気配線に入った水が当該ポンプのカプラ内に浸入することがある。そのため、そのままの状態で使用を続けると、端子が腐食して折損し、燃料ポンプが作動しなくなり、最悪の場合、エンジンが停止し、再始動できなくなるおそれがある。

改善の内容：全車両、水抜き機能を有するカプラ付サブハーネスと交換する。  
また、燃料ポンプのカプラ内の端子を点検し、錆びているものは、燃料ポンプを新品と交換する。

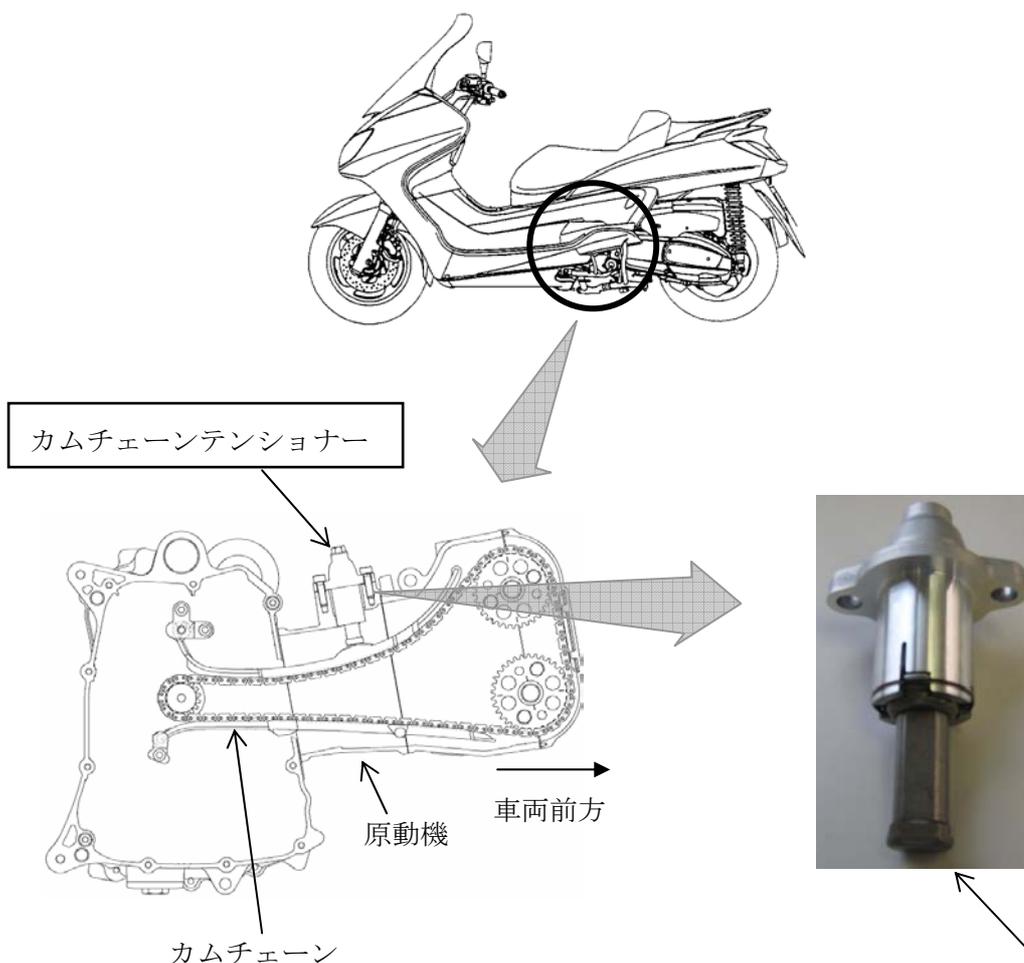
## 改善箇所説明図③

原動機のカムチェーンテンショナーにおいて、原動機の冷却性能が高すぎるため、ブローバイ中の水分が当該テンショナー内部に結露し、テンショナーが錆びて固着することがある。そのため、そのままの状態で使用を続けると、カムチェーンが振れて異音が発生し、最悪の場合、当該チェーンが外れてエンジンが停止し、再始動できなくなるおそれがある。

改善の内容：全車両、防錆処理を施したカムチェーンテンショナーと交換する。

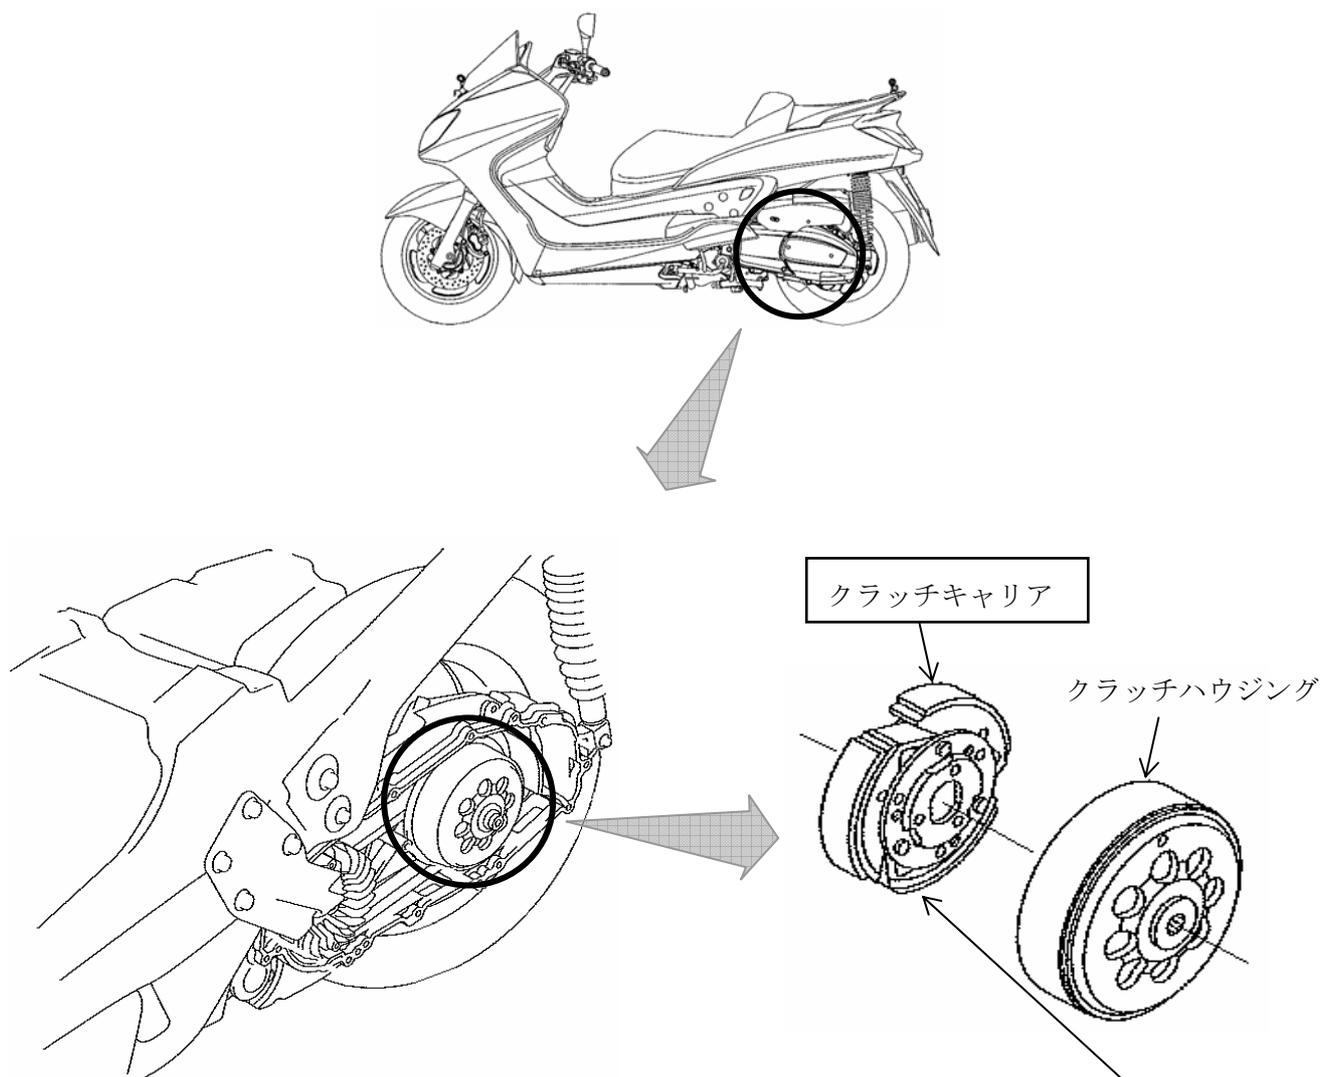
## 改善箇所説明図④

教習車仕様の車両において、教習時にブレーキをかけながらスロットルを開ける操作が頻繁に行なわれるため、クラッチキャリアがクラッチハウジングと滑りながら接触することから、摩擦により異常発熱して、クラッチキャリアが早期に摩耗するおそれがある。

改善の内容：全車両、2次減速機の歯車を対策品と交換し、2次減速比を高くする。
